## VERWITTERUNG

## ÜBER ACCOYA®

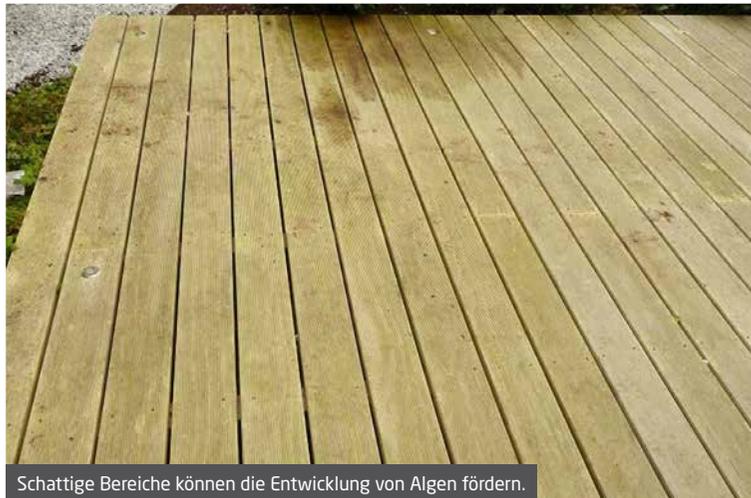
Schattige Bereiche können die Entwicklung von Algen fördern.

Nasse und trockene Bretter variieren im Aussehen. Aufgrund der Errichtungsdetails, dem Vorhandensein eines schattierten Bereichs oder den natürlichen Unterschieden im Holz, wie beispielsweise Dichtevariation oder Kornorientierung, trocknen einige Platten schneller als andere.

Dies wird nicht nur auf der Oberfläche beim Trocknen sichtbar, sondern hat auch einen Einfluss auf die Entwicklung von Schimmelpilzen, Algen und so weiter.

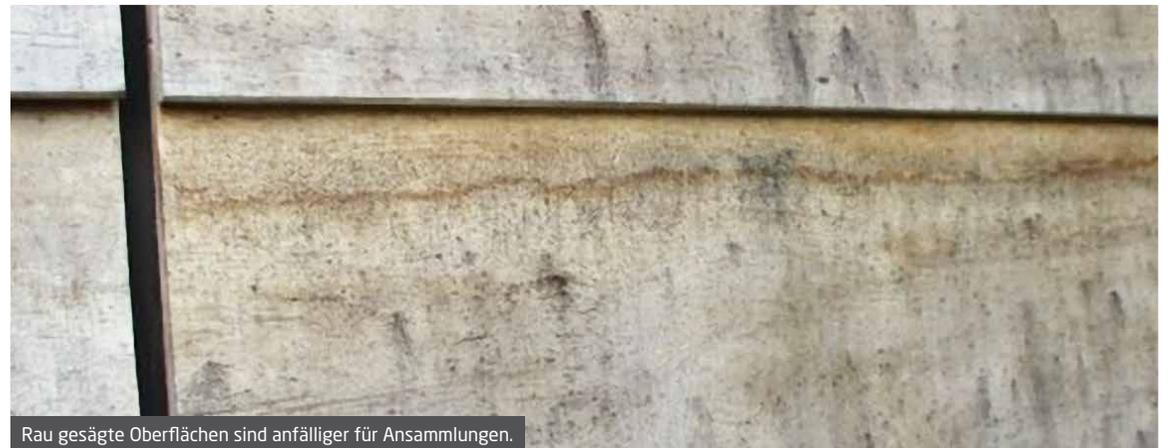
Rau gesägte Oberflächen sind anfälliger für Ansammlungen.

Andere Einflüsse sind ortsspezifisch, wie die Nähe zur Vegetation, Verschmutzung und Schmutzansammlungen (raue gesägte Oberfläche!). Schließlich spielen auch die natürlichen Unterschiede des Holzes eine Rolle.

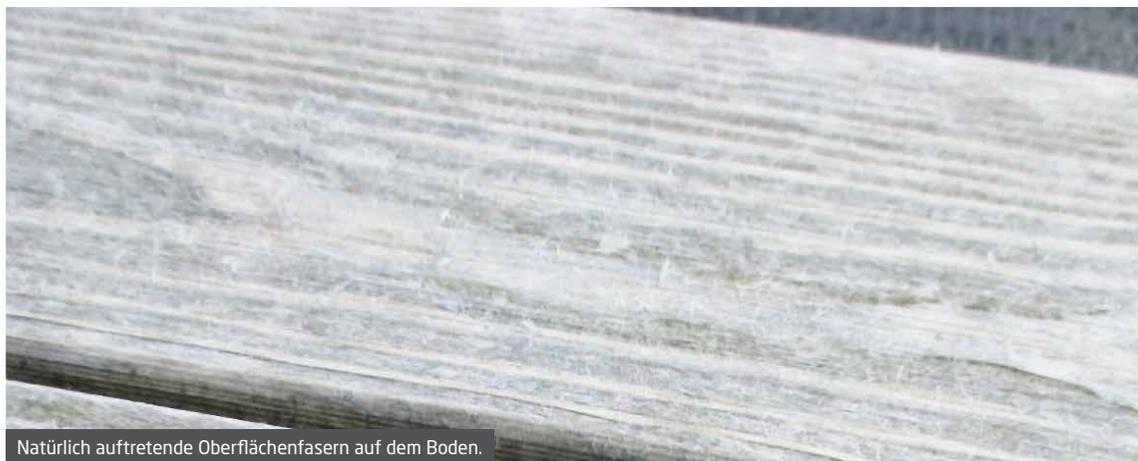
Natürlich auftretende Oberflächenfasern auf dem Boden.

Darüber hinaus ist UV-Licht (das ein Teil des Sonnenlichts ist), wie bereits erläutert, für das teilweise Abbauen des Lignins in Holzoberflächen verantwortlich. Da dieses Lignin die Holzzellen zusammenhält, führt dieser Abbau zu einer raueren und offeneren Oberfläche. Dies kann als feine Fasern auf der Oberfläche wahrgenommen werden, die schließlich erodieren werden.

Je höher die Menge oder die Intensität der UV-Oberfläche ist, desto schneller entwickelt sich dieser Prozess. Es ist anzumerken, dass diese Fasern auf allen exponierten Holzarten, einschließlich Accoya®, insbesondere auf flachen Oberflächen, wie Böden gebildet werden. Ein geripptes Bodenprofil neigt dazu, diese Fasern anzusammeln, was es umso auffälliger macht.

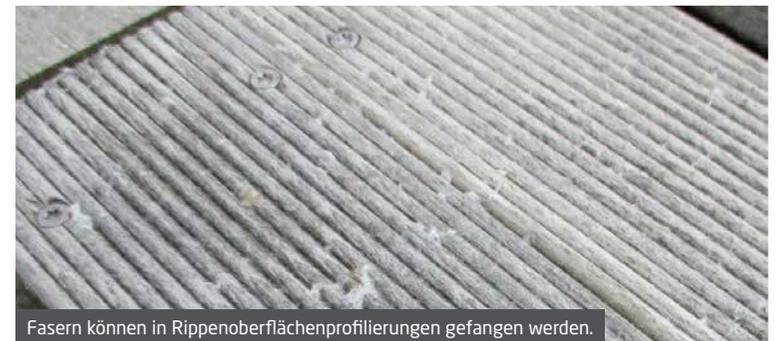
Fasern können in Rippenoberflächenprofilierungen gefangen werden.

In all diesen Fällen ist die Haltbarkeit des Accoya® Holzes in keiner Weise beeinträchtigt. Jedoch empfiehlt es sich, regelmäßig alle losen Fasern zu entfernen, da diese sich an einem Ort sammeln, wo sich dann Organismen niederlassen, was zur Verunstaltung des Holzes führen kann.

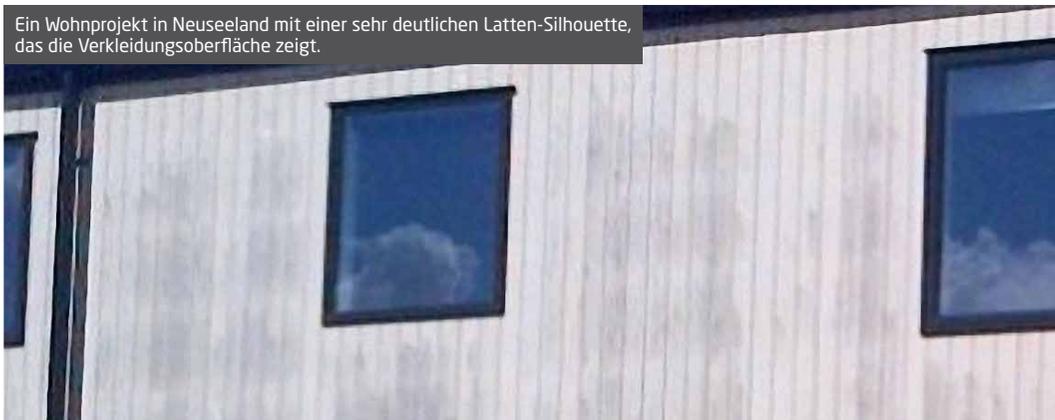
Ein Wohnprojekt in Neuseeland mit einer sehr deutlichen Latten-Silhouette, das die Verkleidungsfläche zeigt.

Bei einigen Projekten zeigte sich ein deutliches Muster, das den Unterrahmen hinter dem Accoya® widerspiegelt. Dies wird durch die Wärmeübertragung vom Gebäude auf die Accoya®-Bretter verursacht, wodurch der durchschnittliche Feuchtigkeitsgehalt am Ort der Schnittstelle verringert wird.

Trockenere Bedingungen bedeuten weniger Schimmelbildung, weshalb die Grenzflächen klar sind, während der Rest der Oberfläche Schimmel aufweist. Beachten Sie, dass dieser Effekt an jeder Fassade, bei jeder Art von Verkleidung oder Tafelmaterial beobachtet werden kann.

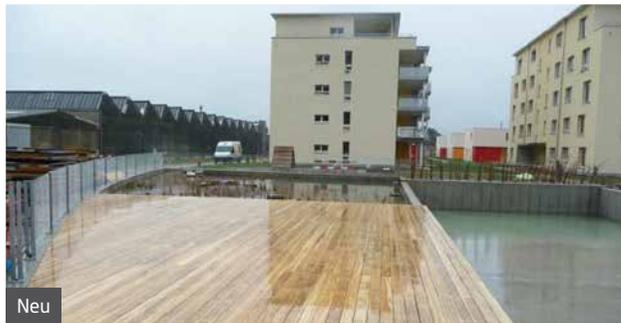
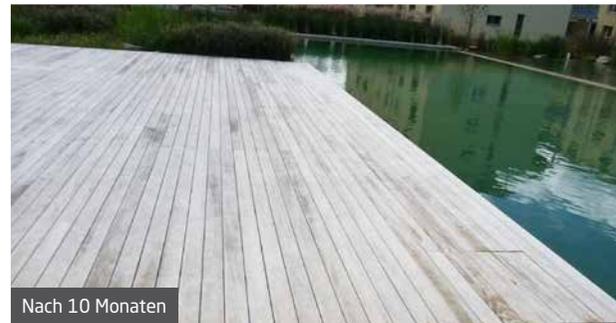
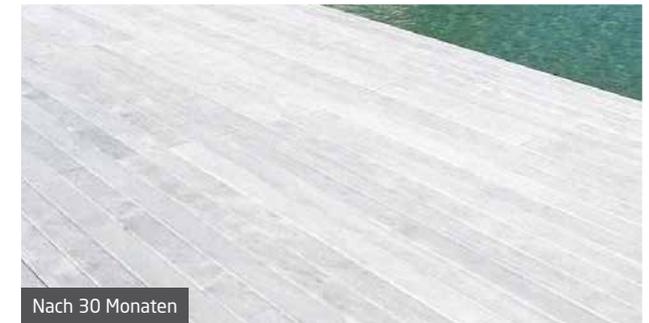
## BODEN FÜR EIN ÖFFENTLICHES SCHWIMMBECKEN, OESINGEN, SCHWEIZ

Der Boden in Oesingen wurde direkt nach Installation (links), nach 10 Monaten (Mitte) und nach 30 Monaten (rechts) fotografiert.

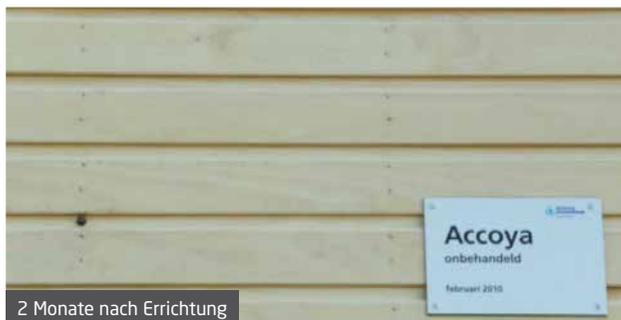
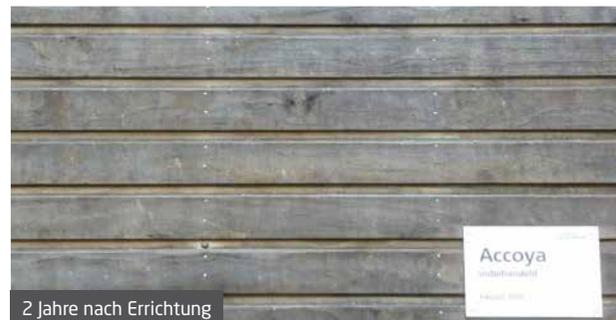
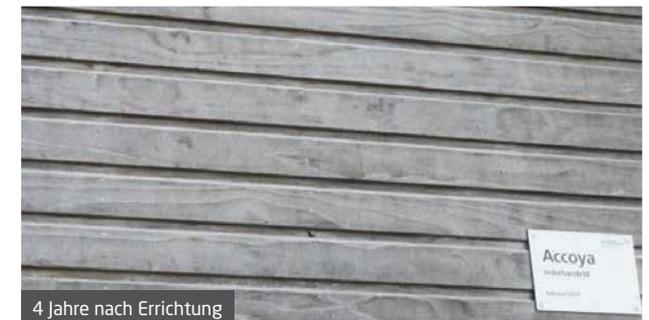
## BÜROVERKLEIDUNG, VROOMSHOOP, NIEDERLANDE

Ein Teil der nach Südfassade wurde im April 2010 mit Accoya® verkleidet und seitdem nicht gepflegt. Die Bilder zeigen die Fassade Im Juli 2010, 2012, 2014 (von links nach rechts).

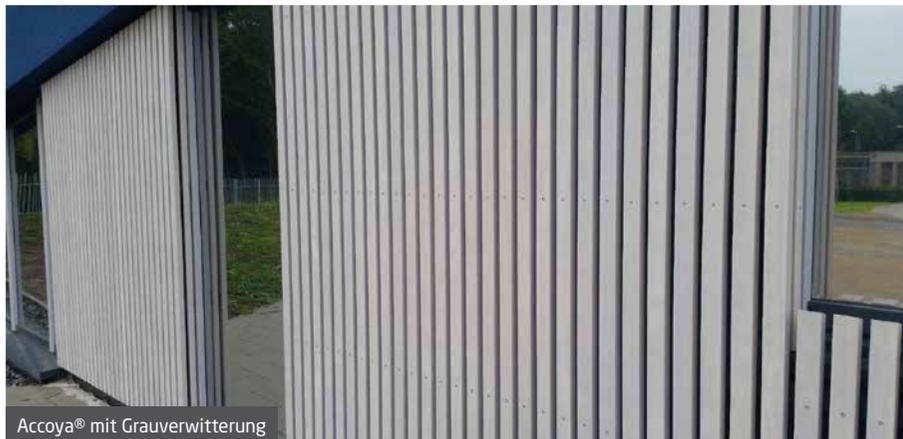
Accoya® mit Grauverwitterung

Bitte beachten Sie, dass die Vergrauung der Accoya®-Oberfläche auch bei Verwendung eines klaren oder lichtdurchlässigen Beschichtungssystems möglich ist, wie bei anderen Holzarten auch, besonders wenn deren Beschichtungen keine ausreichenden UV-Blocker enthalten.

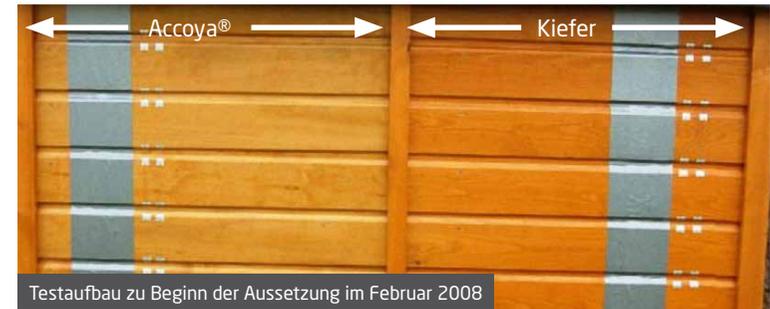
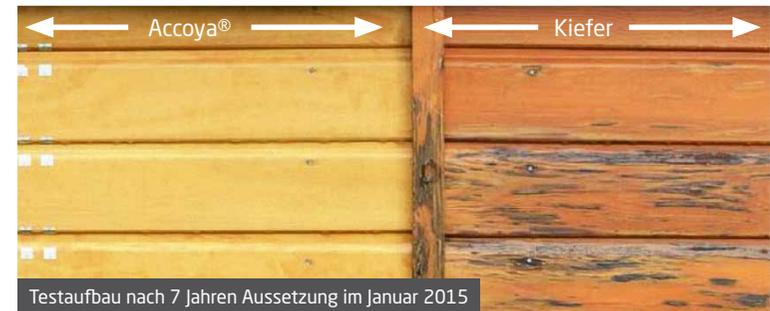
Für eine vergleichbare Leistungsbewertung von Accoya® und unmodifiziertem Kiefernholz, beschichtet mit einer halblichtdurchlässigen Beize, wurde bei BM Trada eine südseitige Verkleidungsanlage aufgebaut.

Das lichtdurchlässige Beizsystem bestand aus einer pigmentierten Grundierung mit zwei Decklacken. Die verwendeten Verkleidungsplatten wurden in Form einer Stülpchalung angebracht, wobei die obere Kante auf einen Radius von  $\pm 10$  mm abgerundet wurde.

Nach fast 7 Jahren südlicher Belichtung in einer schwierigen Umgebung befanden sich die Accoya®-Platten in einem weitgehend brauchbaren Zustand, wobei nur 2 der 7 Verkleidungsplatten deutliche Belege für Stress in Form von Schimmel- oder Mehltauwachstum zeigten.

Es wurde festgestellt, dass die Kiefernplatten eine starke blaue Pilzverunreinigung entwickelt hatten, die zu einer lückenhaften und diskontinuierlichen Entartung unter der Beschichtung führte. Die Integrität der Beschichtung auf den Kiefernplatten wurde als schwer beeinträchtigt befunden. Ein starkes Abblättern und Abschälen der Beschichtung erfolgte nicht nur entlang der abgerundeten Schulterdetails, sondern auch an den ebenen Flächen, wo Oberflächenrisse und Krakelierungen aufgetreten waren.
